NAGYKANIZSAI HONISMERETI FÜZETEK

DR. VÁNDOR LÁSZLÓ

BOTSZENTGYÖRGY VÁRA
(Az ún. Romlott-vár kutatásának eredményeiből)

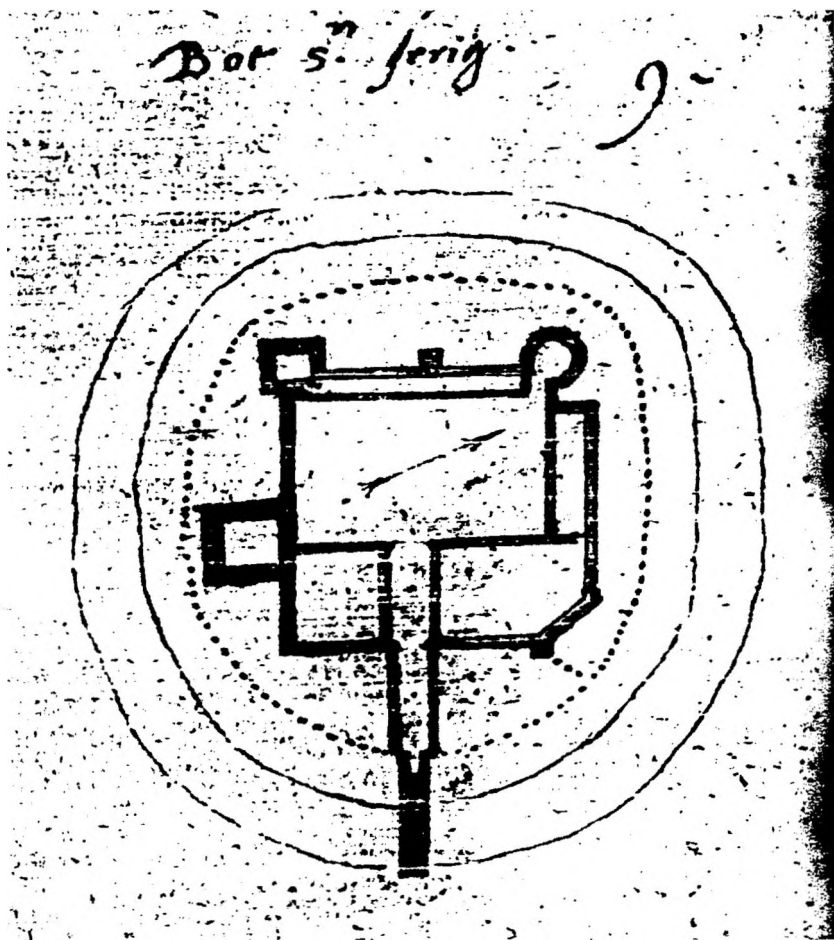
I. ábra
Gulio Turcò 1569-ben készült felmérése Botszentgyörgyről.

A várról ebből az időszakból /1569/ rendelkezünk egy rendkívül fontos dokumentummal, egy alaprajzzal, melyet Giulio Turco olasz hadmérnök készített. A dunántúli várakat az Udvari Haditanács megbízásából felmérő Turcot elsősorban a vár erődítményrendszere, a fő falak vonala érdekelte. Az alaprajz így az árkokat, a palánk vonalát, a várépület fő szerkezeti egységeit ábrázolja hitelesen, az épületek belső részleteivel, a helyiségek osztásával, de még a traktusok valós szélességi méreteivel sem nagyon törődik. Így is a fő méretek pontosságával, az épületek elhelyezkedésének rögzítésével a későbbi feltárás alapját képezte.²²/l.ábra/

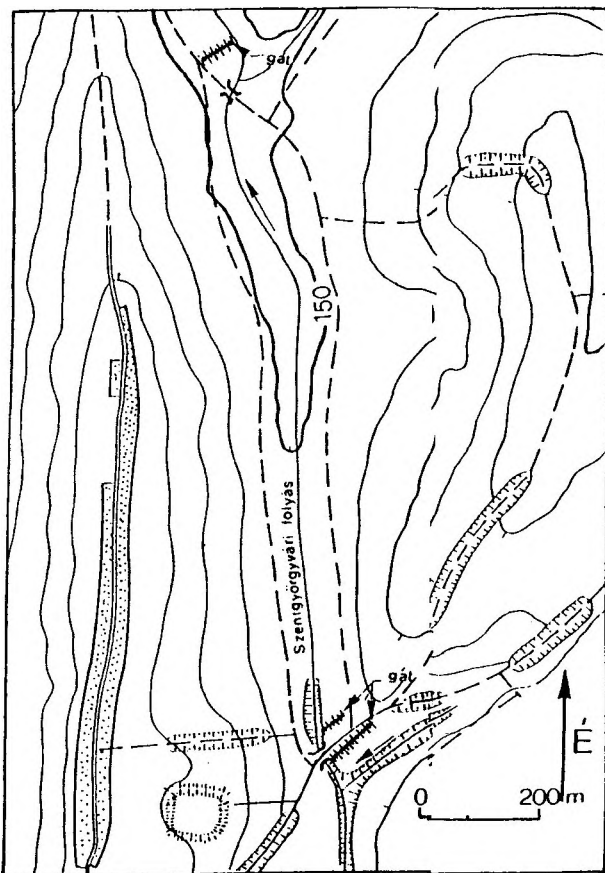
II. ábra

A botszentgyörgyi várkastély és környezete a halastavakkal.

A vár alatti völgyben lévő halastavakat név szerint említik, így ezeket a máig megmaradt gátak alapján azonosítani is tudjuk. A "Vár alatt való tó" gátja a vár alatt a patakon átvezető út mellett van, a "Kis major alatt való tó" gátja pedig a völgytorkolat közelében a Bakónaki patak és a vár felé vezető útnak a Szentgyörgyi folyáson átvezető első

hídja között látható. A tavak helye alapján lokalizálni tudjuk, a birtokon lévő két majort is, a Both János birtokába jutott "Kis major" volt a vártól távolabbi, a másik pedig a "felső" a vár alatt helyezkedett el./II. ábra/

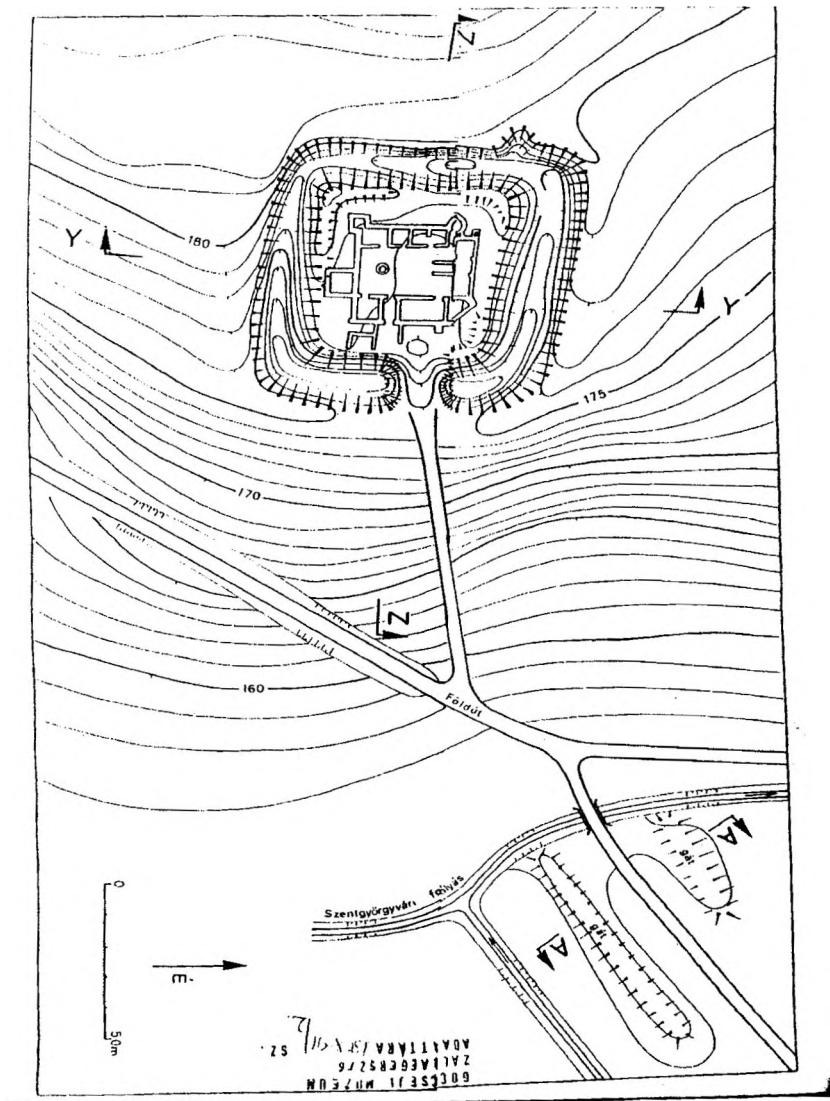
III. ábra

A várkastély alaprajza a feltárás után szintvonalas felmérésén.

1987-1989 között történt meg várkastély teljes régészeti kutatása.²⁶ /III. ábra./ Nagy társadalmi megmozdulással, számos nagykanizsai vállalat, intézmény és iskola segítségével sikerült megtisztítani a vár területét a hatalmas mennyiségű törmeléktől.

Ennek során előkerült a téglából épült, négyzet alakú erődítmény, melynek palotája az északi és a keleti oldalon található. A déli szárnyban volt a kapu, amely a palota elé kiugró kapuszorossal és a palota alatti, egykor boltozott kapufolyosóval nyílt a várudvarra. A kapualj északi falában kisebb tüzelőtér nyomai voltak, amely a magyar várakban emlegetett "szakállszárítóval", azaz az őrség melegedését szolgáló tüzelőhellyel azonos. A kapualj padlózatán több helyen nagyobb, vastag égésnyomokat észleltünk. Mivel ezek lehatárolt szélűek voltak, nem lehet másra gondolni, mint hogy az őrség a végvári időszakban a kapualjban szabad tűz mellett melegedett. Több cölöplyuk utalt arra is, hogy a vár utolsó időszakában a kaput ideiglenes cölöpszerkezettel rekesztették el.

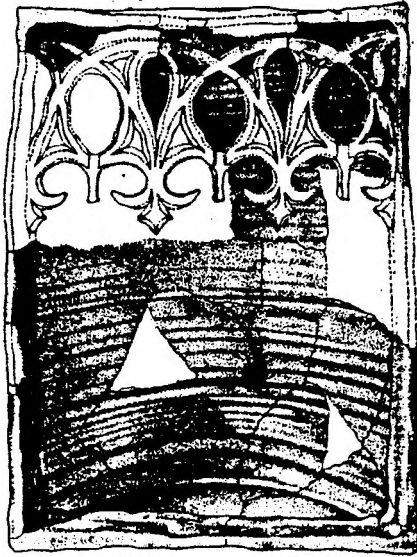
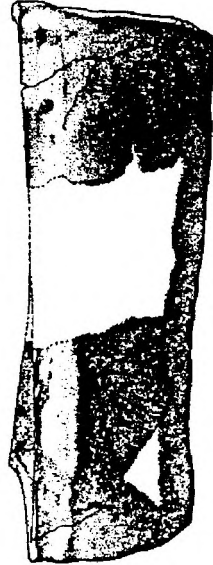
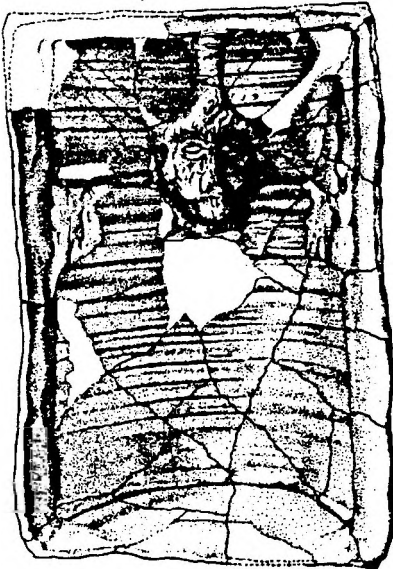
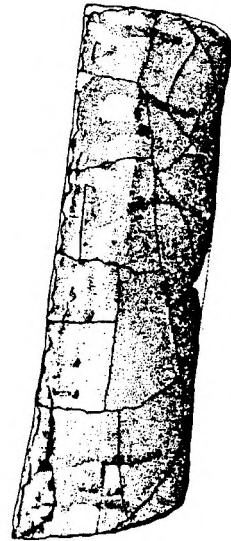
IV. ábra
Díszkályha csempéi. 15. sz. vége

helyiségének sütőkemence tapasztásából került elő. A csempék a palota első díszkályhájának elemei, a tapasztásba került darabok a helyben készült kályha selejtes példányai, mivel egyrésztől valamennyi darab a kiegészítéskor enyhén torzult, vagy áttört részeinél az égetéskor hiányt szenvedett darab.

A dongás háttérképzésű téglalap előlapú csempék zöld-és barnamázaz kivitelben fordulnak elő. Ezen belül is két típust alkotnak. Az egyik felső harmadát egy áttört gótikus mérműmotívum tölti ki, a másik pedig egy hajfonatával belógatott ember /női?/ fej, amely áttört kitámasztásokkal kapcsolódik a csempe keretrészéhez. /IV. ábra/ A kályhának vannak dongás, díszítés nélküli sarokelemei is. Ugyanezen kályhához tartoznak továbbá négyzetes előlapú mázas kályhaszemek is, melyek valószínűleg a kályha alsó részét alkották.

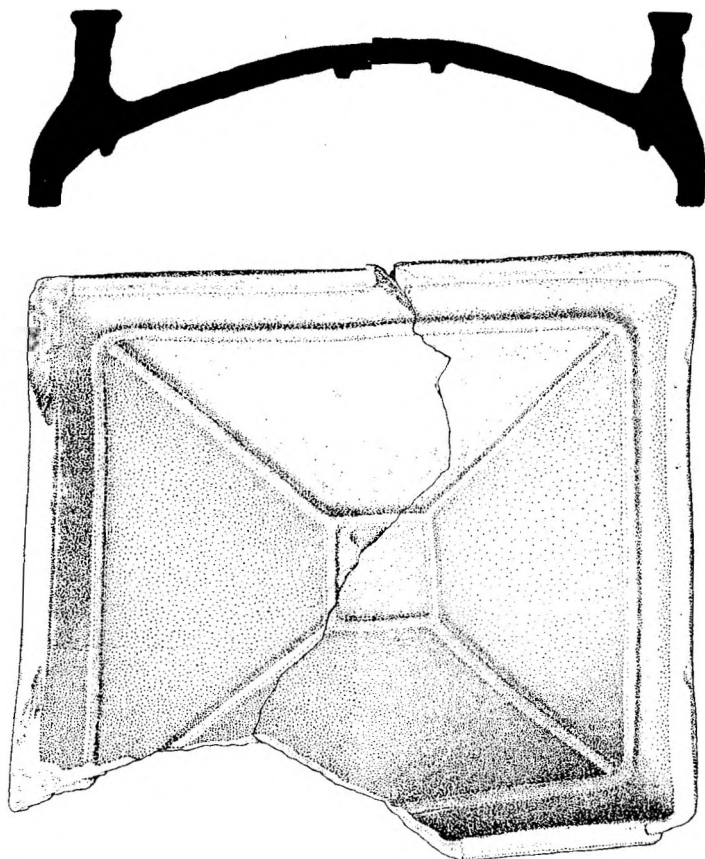
V. ábra
Kvádermintás kályhacsempe. 16. sz.

Előkerültek zöldmázaz négyzetes rövid hátlapú csempék, melyek középfelé ferdén mélyülő előlapjukkal régi kvádermintás kövek motívumát utánozzák. ²⁸ /V. ábra/ A mázatlan kályhák egyszerű négyzetes kályhaszemekből álltak, csupán a keskenyebb sarokcsempék keretelését díszítették sima csavart, illetve csavarodó növényi indát utánzó motívumokkal. /VI-VII. ábra/ Az oromcsempék nyújtott háromszög alakúak voltak. /VIII. ábra/ Előkerült egy kúpos, turbánszerű csúcsban végződő oromdísz töredéke is. ²⁹

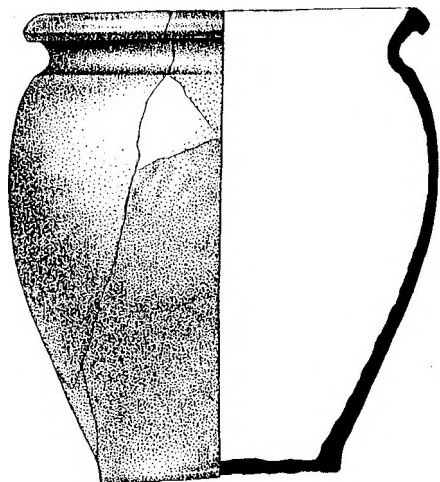
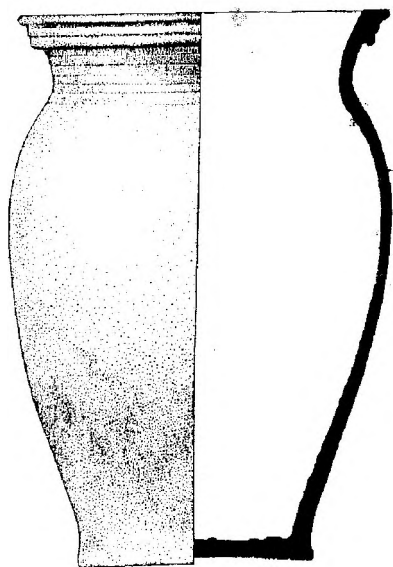
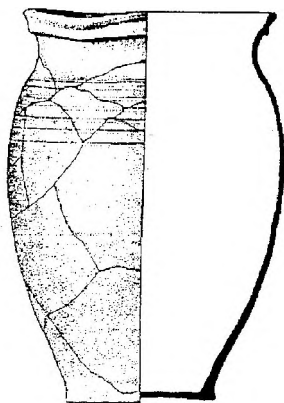
IX. ábra
Cserépedények 16. sz.

A kerámialeletek másik csoportját, a használati kerámiát leginkább a 16. századi anyag jellemzi. A leginkább sárga- téglaszínű, ritkábban szürke edények között tagolt peremképzésű vállukon díszített változatok is előfordulnak. A sima párhuzamos vonaldíszítések mellett rádlival készített, és kidomborított vállszalagon becsipkedéses, és csavartmintát

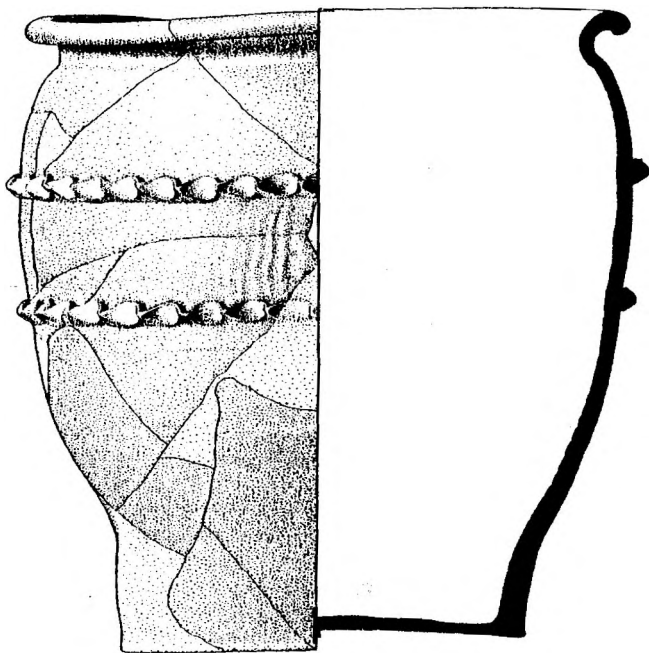
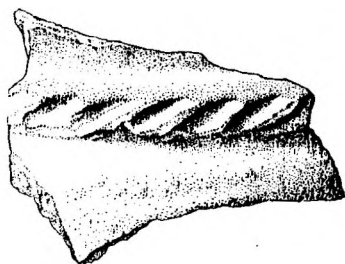
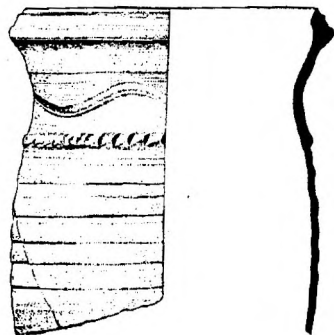
X. ábra
Vállszalagos cserépedények. 16.sz.

utánzókkal is találkozunk./IX-X. ábra/ Jelen vannak a szabad tűzhelyen való főzésre szolgáló, széles, üreges fölképzésű lábosok is. Az ivókorsók között a sima szélesebb szájú mellett az ún. csöcsösszájú korsó is előfordul, de kerül elő kisebb kétfülű szélesszájú ivóedényke is. Ritkábbak, de előfordulnak egyszerű festett díszítésű darabok is. A legszebb kerámialeletek közé tartoznak az ivókupák, melyek közül egy párhuzamos árkolások között függőleges benyomkodott vonalakkal díszített változatot mutatunk be./XI. ábra/

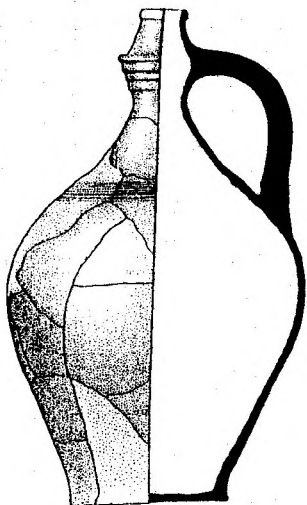
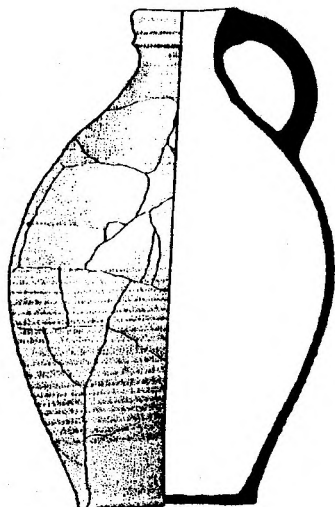
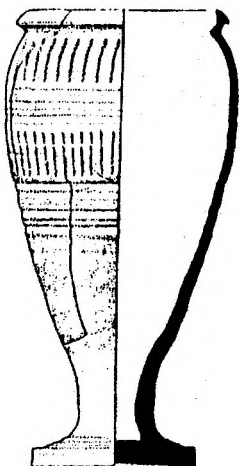
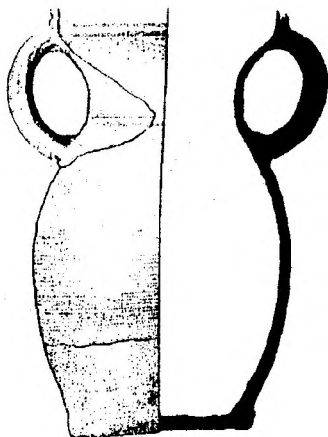
XI. ábra
Cserépkorsók, ivókupa és kétfülű ivőedény. 16. sz.

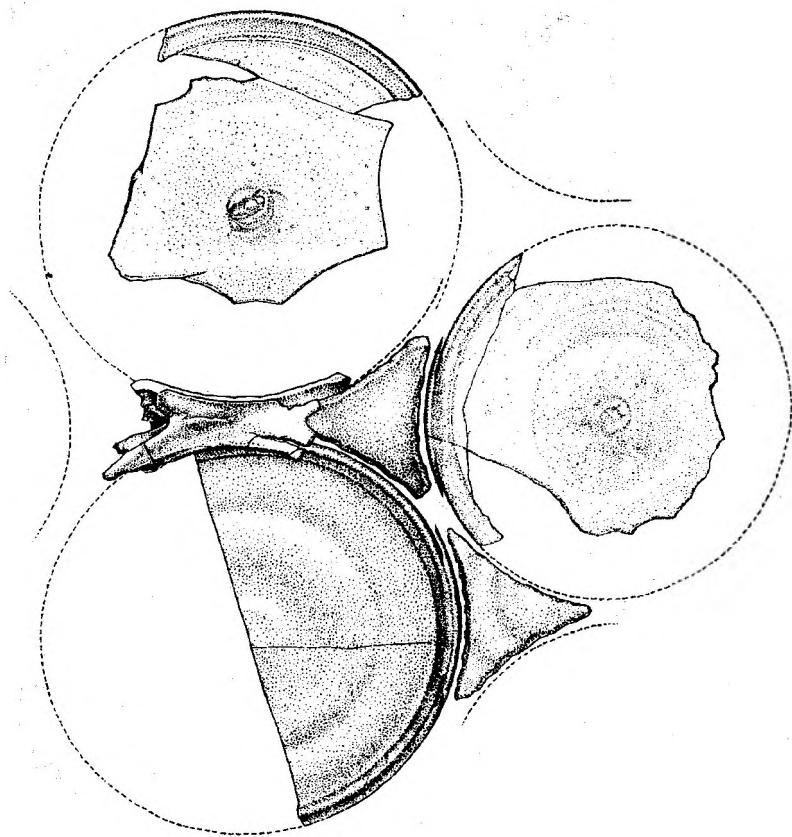
XII. ábra

Ólomba foglalt üvegablak szemek. 15-16. sz.

A vár ablakaiból származó, egykor ólomfoglalatban elhelyezett, kör alakú üvegszemekből igen nagy mennyiség került elő. Néhány kisebb darab az egykori ólomfoglalatból is ránk maradt./XII. ábra/

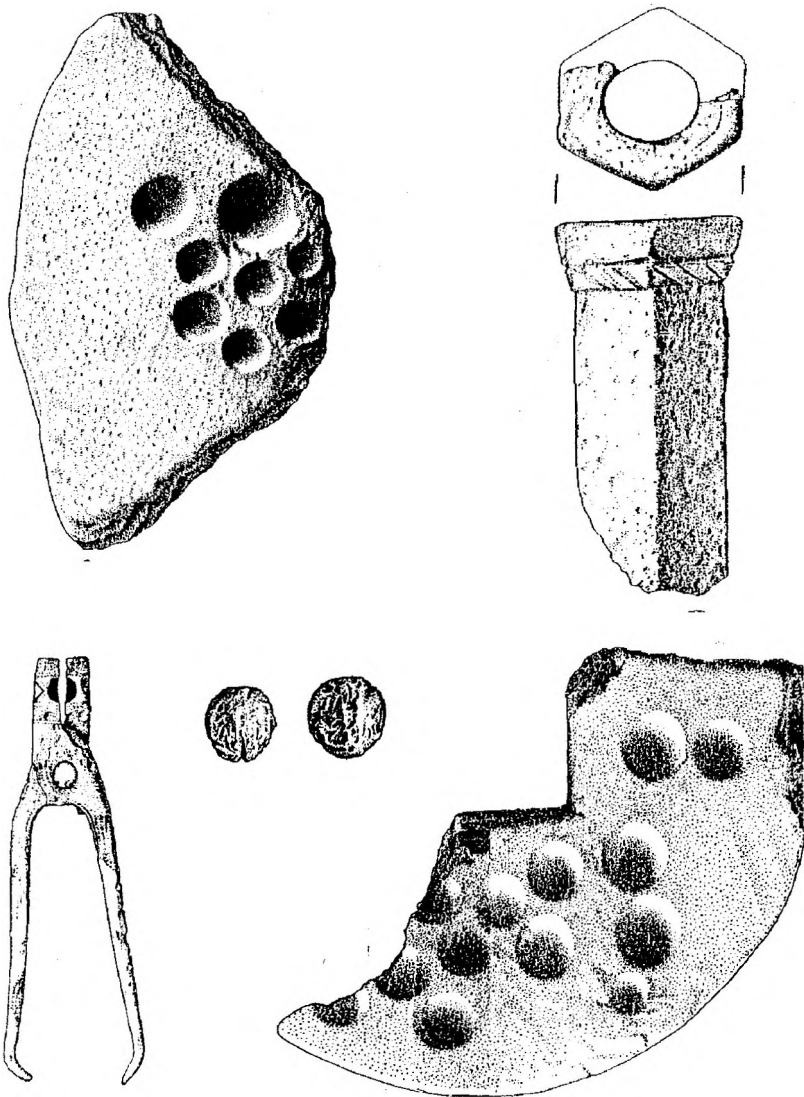
XIII. ábra
Golyóöntő formák, golyóöntő fogó, puskagolyó és puskacső
töredék. 16. sz.

A feltárások során nagyon kevés fegyvert, fegyvermaradványt találtunk, hiszen az erődítményt elhagyó végvári katonaság az épületet elég módszeresen kiürítette. Ami ittmaradt, egy harci fokos köpűjén függőleges rovátkadíszítéssel (a 16. század elején készült darab), egy nyugati típusú kard kosarának darabja, a pincében előkerült lovassági vérthez tartozó, nagyon rossz állapotú darabok /kar és vállvédő részek / , és egy szakállas puska csővég töredéke. A fegyverzethez kapcsolódik a kapualj egy részébe eldugott golyóöntő fogó, két kőből készült, különböző kaliberű lövedékek előállítására alkalmas golyóöntő forma töredéke, számos öntött puskagolyó, és a külső falak tövében igen nagy

mennyiségben előkerült számszerű nyílcsúcs, amelyek a török ostromok alkalmával kerülhettek oda./XIII. ábra/

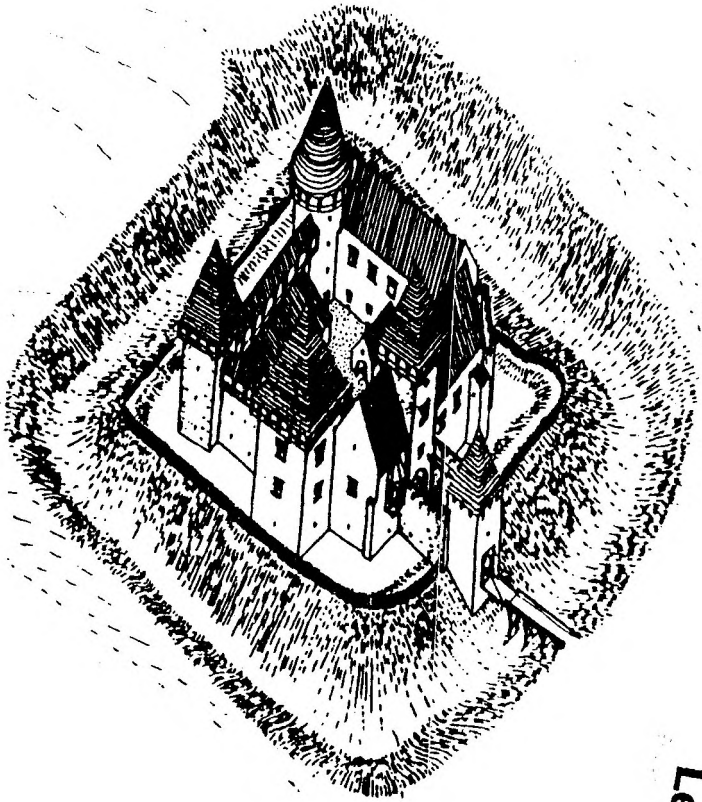
XVIII. ábra
Bócszentgyörgy, a castellum tömegrekonstrukciója. Székér Gy.
munkája
